Transformación urbana de entornos rurales. casos de la comarca de "la vera" (Extremadura, España)

Eva M^a Gómez Bachiller¹

Urban transformation of rural environments. cases of the region of "la vera" (Extremadura, Spain)

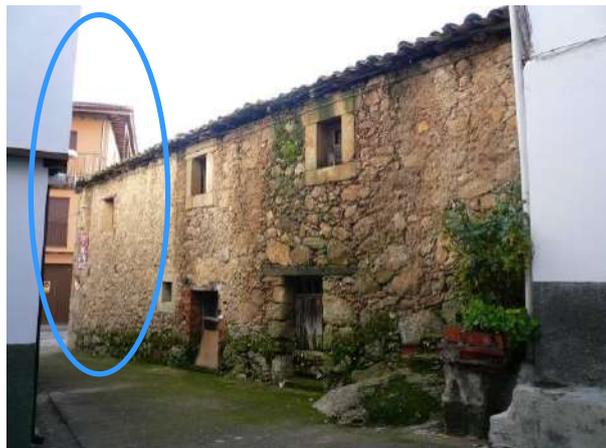
Imagen 4. Antiguo Hospital de Villanueva de la Vera

La imagen superior muestra una edificación con paramentos en piedra de dos alturas, como indica el texto de su denominación, se trataba del antiguo hospital de municipio, lo que nos muestra que se poseía un cuidado especial en aquellas edificaciones más representativas.

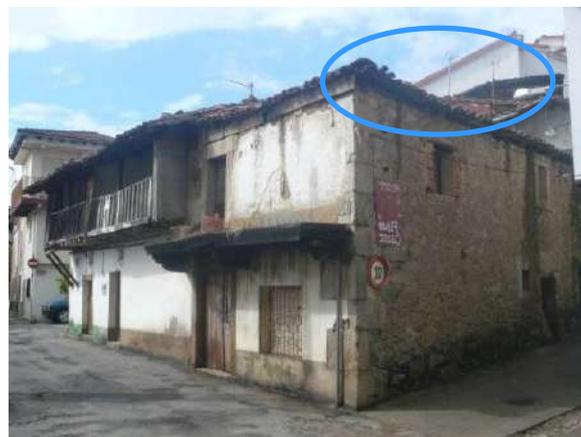
Imagen 5. Antiguo Hospital de Villanueva de la Vera

Vista desde la puerta principal, de acceso al edificio, donde se aprecian los acabados de fachada diferentes a los del paramento lateral.

Se puede ver también el estado de abandono al que está sometido el inmueble, en la actualidad pertenece al consistorio del pueblo, si bien se localiza en una zona de crecimiento o ampliación del mismo, a pesar de que está dentro de Casco Histórico.

Las edificaciones que tiene a su alrededor ya son construcciones en más alturas, que no siguen los parámetros de arquitectura tradicional, como se puede ver al fondo de las fotografías.

Claramente se aprecia el cambio en trazado urbano, los acabados, las fisonomías.

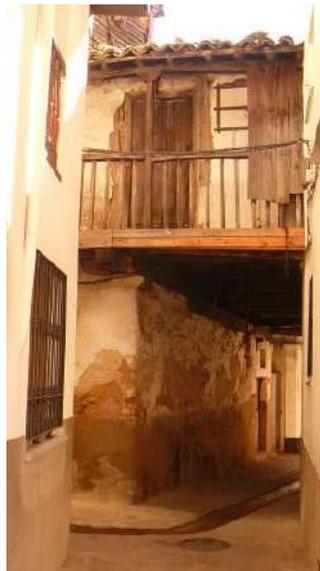
Imagen 6. Ejemplo de vivienda típica del municipio

La imagen que se ve a continuación nos muestra una construcción típica del pueblo, se aprecian los materiales externos, madera, paramentos acabados en cal, así como aprovechamiento de la zona de paso inferior.

Esta vivienda aprovecha la altura de la calle, para sobre ella ejecutar una zona vividera y de uso, típico en la comarca, crear calles de paso bajo las edificaciones de forma que el conjunto urbano sea más denso.

Es otro edificio, en este caso privado, que se encuentra también en un estado de mal conservación, lo que está suponiendo un deterioro considerable.

En este caso resultaría importante su caída o mala rehabilitación, ya que se encuentra en pleno centro urbano, junto a la plaza principal del municipio.

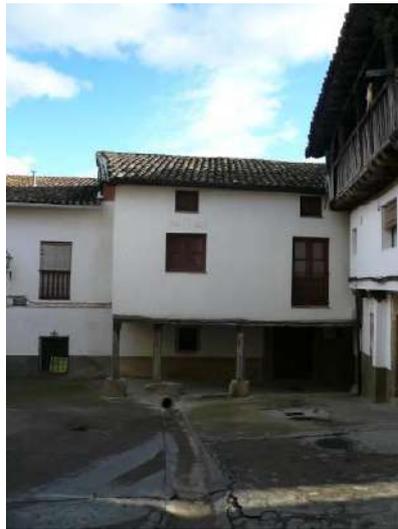
Imagen 7. Antiguo Hospital de Villanueva de la Vera

El siguiente edificio, posee aun la fisonomía característica de la zona, aprovechando zonas de paso, haciendo posible el uso de la parte inferior al estar elevada sobre columnas de piedra, si bien, las fachadas, ya no han sido pintadas con cal, si no que se han utilizado morteros de cemento y se han recubierto de pintura plástica de uso actualizado.

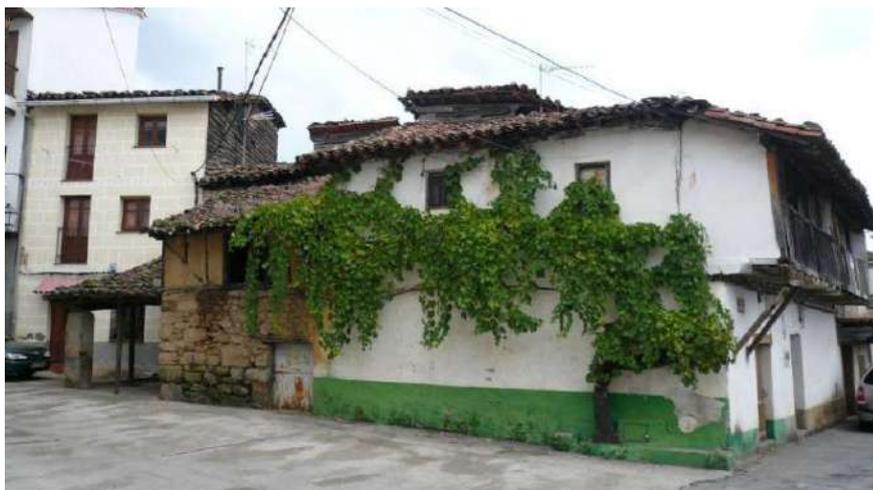
Imagen 8. Vivienda tradicional junto a secadero urbano

Por el municipio discurría un sistema de riego por medio de canales que lo atravesaban por caída desde la parte más alta, de forma que se pudieran regar las parcelas situadas en la zona baja del pueblo. A día de hoy la mayoría de estos canales se han canalizado de forma subterránea, lo que ha supuesto perder un atractivo turístico, pero además actúa en deficiencia de los privilegios que antes ofrecían. Las calles estaban más frescas en verano por efecto del agua, y daban más limpieza a las mismas, los residentes en las calles por donde pasaban lo utilizaban para limpiar sus puertas, además del uso lógico de riego a las huertas. Dichas huertas se han visto reducidas al mínimo.

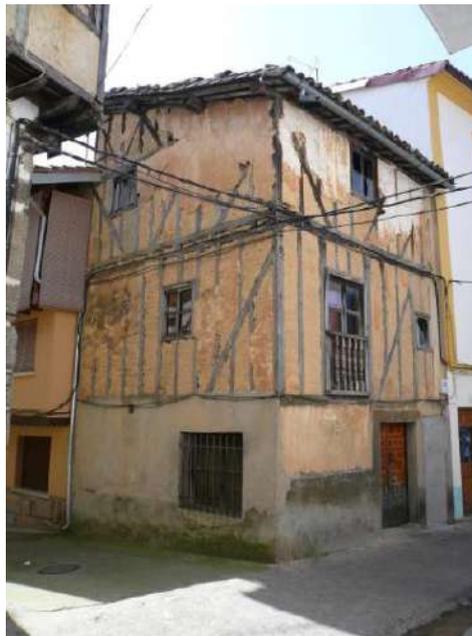
Imagen 9. Ejemplo de materiales usados en edificación. Vivienda típica

Edificación tradicional, fisonomía y sistemas constructivos de la zona. La primera planta, o gran parte de ella, se levantaba, sus muros, sobre piedras o mampuestos, que servían de base resistente y resguardaba del agua presente en el subsuelo, o incluso del que se pudiera escapar de las canales de riego. Las plantas superiores se ejecutaban mediante entramado de madera con adobes de tierra y paja, y se revestían sus caras exteriores e interiores con mortero de cal y pintura a la cal. El hecho de que en esta imagen veamos tan claramente su entramado implica que ha perdido su recubrimiento exterior por una falta de mantenimiento, esto no es bueno para el edificio, ya que se encuentra expuesto a las acciones climáticas. Las edificaciones que así encontramos, van teniendo un deterioro que las llevará a su pérdida total de los elementos constructivos, se perderá por tanto el encanto y el interés del entramado urbano.

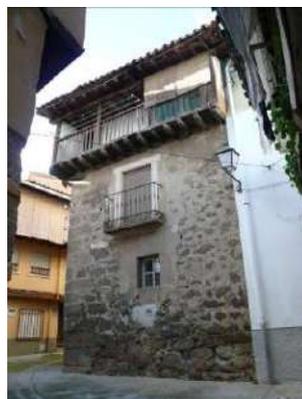
Imagen 10. Vivienda tradicional con mampostería en dos alturas

Imagen de construcción tradicional con deterioro en acabados, y al fondo edificación realizada con técnicas actuales, que rompe la estética imperante, los acabados y los colores no se corresponden con el entorno urbano. Localizado en el centro urbano, en la parte más histórica del municipio.

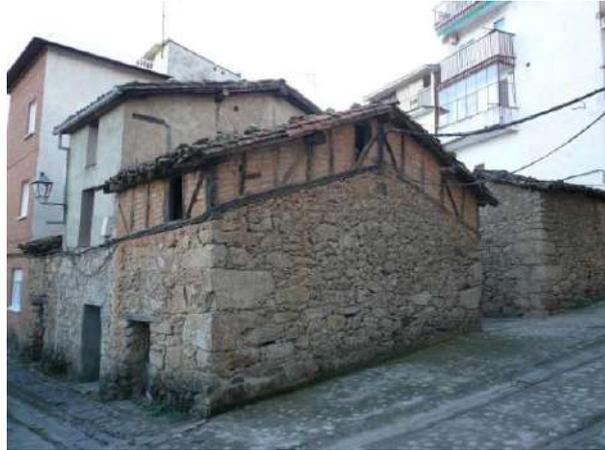
Imagen 11. Cuadra y/o secadero urbano

En el centro urbano, existían cuadras y secaderos que en el momento de formación del municipio se localizaban en la zona más exterior del propio pueblo, el crecimiento del mismo, los ha ido dejando aislados, si bien conservan el encanto y los materiales, como se puede apreciar han resistido al paso del tiempo. Podemos ver que se trata de una ampliación de la construcción original que se recreció en su momento para conseguir más superficie.

Se ve afectado por los cables de servicios, y por detrás podemos volver a observar el tipo de edificación actual que se ha ejecutado en los últimos años, perdiendo la trama original.

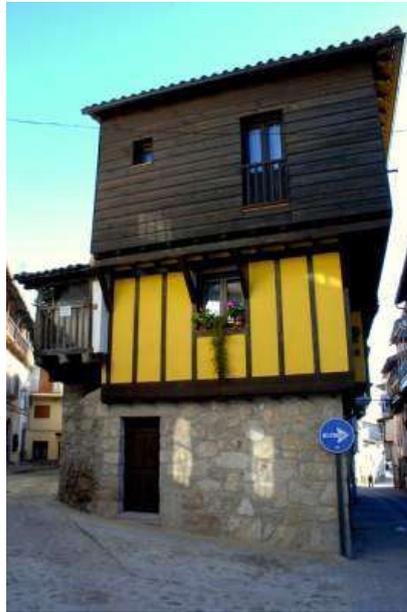
Imagen 15. Vivienda rehabilitada

Ejemplo de “rehabilitación”, llevada a cabo en casco urbano. El uso de las técnicas constructivas tradicionales se ha perdido por completo, incluso a la hora de realizar un acabado acorde con el entorno. En un intento de dejar unos acabados similares simulando el entramado, se ejecutan remates de exterior en acabados que nada tienen que ver con el entorno. En este caso la pintura amarilla, pretendía igualar el color tierra que se conseguía con los adobes, si bien las edificaciones se remataban en color blanco a la cal. El color terroso que iban consiguiendo a lo largo del tiempo venían derivados del agua de escorrentía desde las tejas hacía los paramentos, o de dejar a la vista el entramado que conformaba los muros.

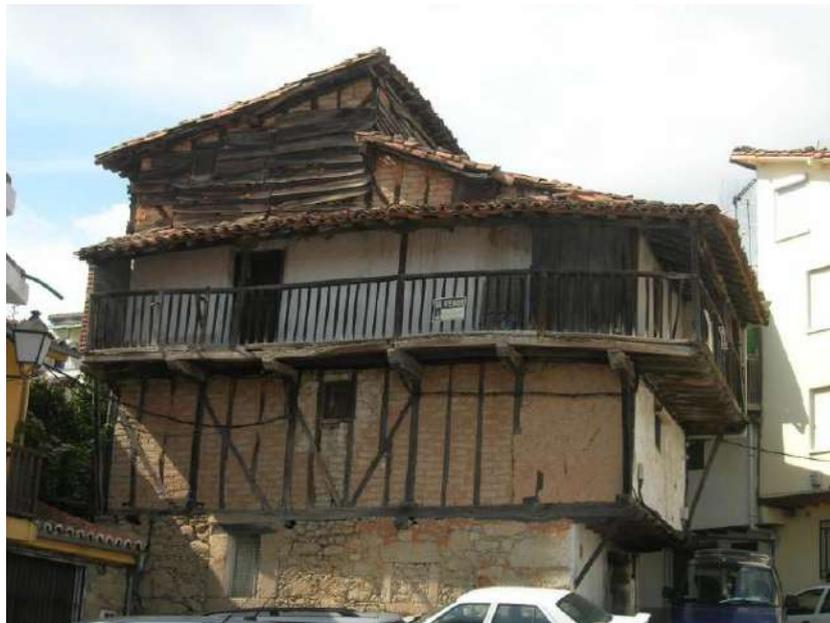
Imagen 18. Tipología constructiva típica del municipio

Ejemplo completo de edificación tradicional. Se aprecia la planta baja con base en piedra de la zona, primera planta con entramado de madera y adobe, con el revestimiento de planta primera perdido. En planta segunda solían incluirse los balcones que sobresalían hacia el exterior, y se recrecía una sobre planta o "doblado" donde se ponían a secar los pimientos, tabaco o higos, cultivos tradicionales de la zona. Este tipo de arquitectura popular es lo que atrae al turismo a la hora de visitar las poblaciones de la comarca.

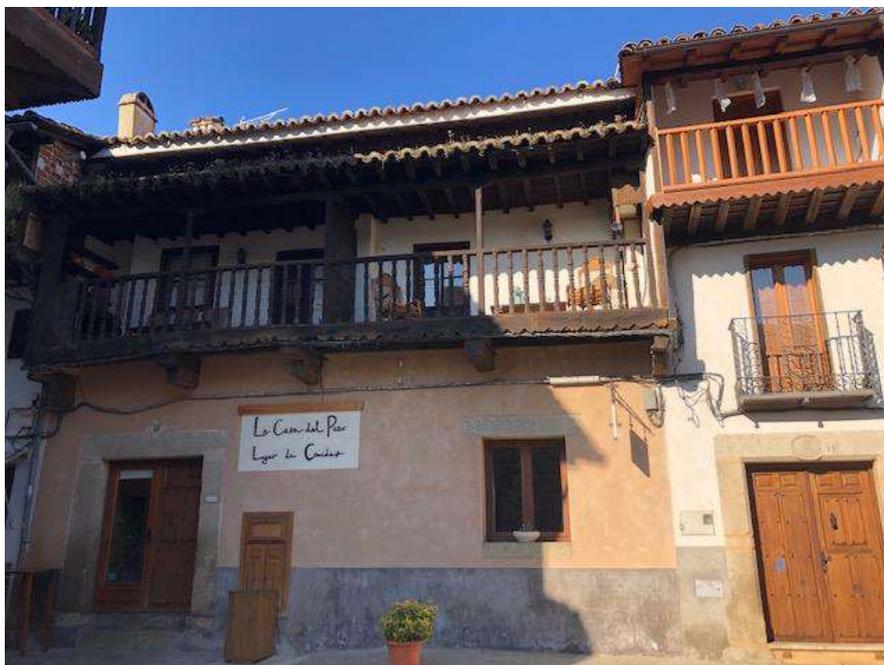
Imagen 20. Vivienda restaurada para uso hostelero y de alojamiento

Este ejemplo de casa típica del casco histórico, donde se llevaron a cabo labores de intervención, más adecuadas, supone una intervención menos agresiva. Se trata de una casa

rural y restaurante actualmente, que goza además de muy buena fama en la zona, ya que también ha querido conservar los productos típicos de la cocina tradicional a la hora de incluir en su carta aquello que está en la proximidad.

Se ha mantenido la tipología constructiva, y al interior se han respetado igualmente en la mayoría de las habitaciones los espacios y materiales, esta intervención que se hizo hace unos quince años, supone un ejemplo de cómo si se quiere se puede conseguir aunar tradición y oferta turística.

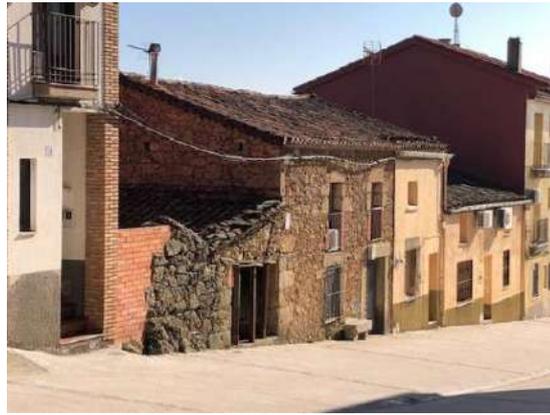
Imagen 22. Calle de expansión del municipio. Resto de construcciones tradicionales

En la imagen que se presenta a continuación queda latente y muy visible el efecto devastador de la urbanización actual.

Se aprecia una única vivienda que ha conservado su carácter popular, si bien la edificación colindante se encuentra en desuso y en posible riesgo de caída. Las construcciones próximas ya no se localizan dentro de la denominación clásica de arquitectura popular, si bien mantienen las alturas alguna de ellas, la gran mayoría se han convertido en bloques de pisos, que abandonan por completo la fisonomía y tipología de la construcción típica.

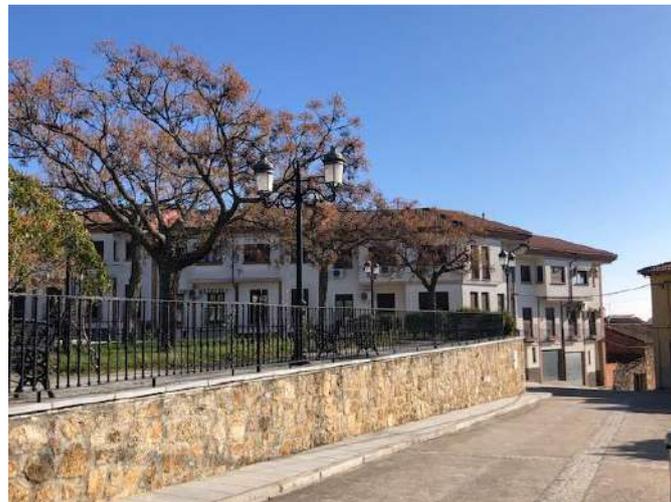
Imagen 23. Crecimiento urbano en zona anterior de huertas y cultivo

La transformación urbana es más que evidente, se asfaltan las calles, y se generan plazas y espacios verdes, alejados de lo que había anteriormente.

Se generan barrios dentro del mismo municipio, que no tienen nada que ver con la arquitectura tradicional, ya no en materiales únicamente, si no que el diseño y apariencia tampoco tienen nada que ver con el resto encontrado en el Centro Urbano.

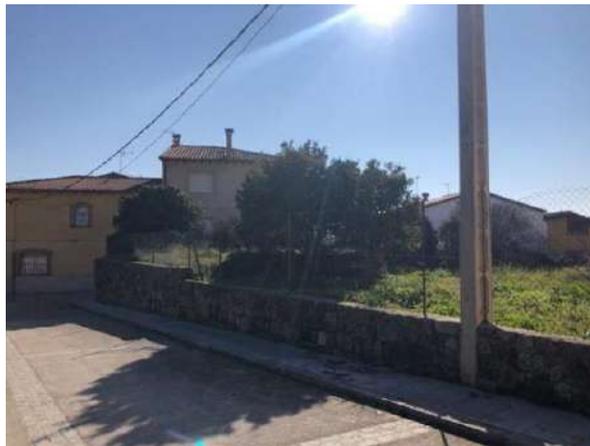
Imagen 24. Espacio de huerta aún conservado en la zona de expansión urbana

Las parcelas que aún quedan presentes en suelo urbano, parecen bastiones en medio de un mar de edificios urbanos más próximos a una gran ciudad que aun municipio de no más de 2.300 habitantes.

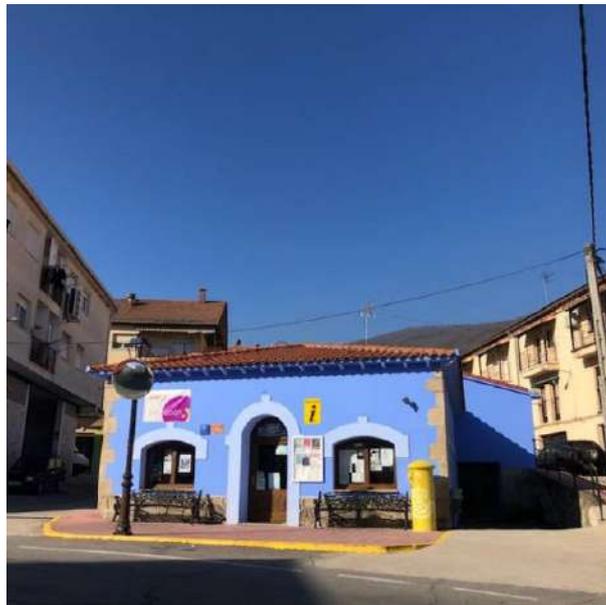
Imagen 25. Antiguo matadero municipal, reconvertido en Oficina de Turismo

Incluso edificaciones emblemáticas que sirven de apoyo y muestra al turismo, se hacen notar fuera de su aspecto inicial. El edificio destinado a punto de información turística se ha transformado en apariencia exterior con unos colores que no son propios de la zona, si bien la reutilización de espacio presentes en espacios destinados a la divulgación y la cultura, nos parece acertado, hubiera sido una gran oportunidad para mostrar la riqueza en cuanto a la arquitectura de la zona.

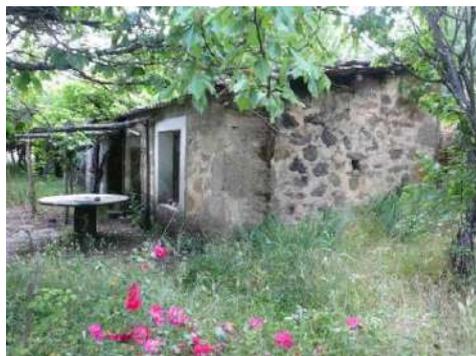
Imagen 26. Parcela rural con secadero adaptado a vivienda

Construcciones en espacios verdes, que antes eran casetas de apeos, secaderos o viviendas para zona de cultivo, se comienzan a utilizar como espacios de ocio, alojamiento turístico, se reconvierten. En algunos casos como el de la imagen se intervienen poco, lo que las mantiene, si bien se utilizan materiales que se salen de su propuesta edificatoria inicial. Materiales como el cemento, que incluso les aporta un color de acabado que no es acorde al entorno.

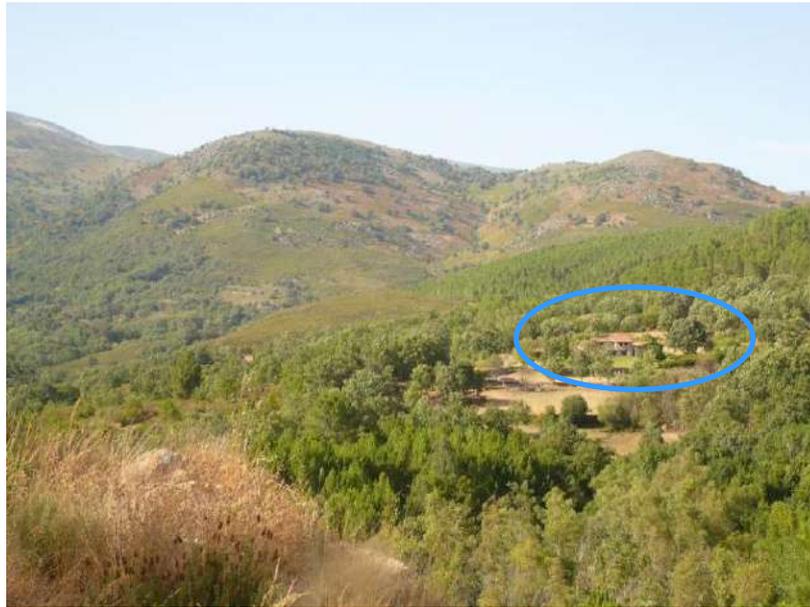
Imagen 28. Edificación situada en plena zona de vegetación densa, adaptada sobre antiguo secadero

Segundas residencias que buscan estar inmersas en plena naturaleza, que adaptan antiguas construcciones de labranza a viviendas residenciales, que tienen apariencia de viviendas unifamiliares propias de cualquier zona de ampliación de una ciudad.

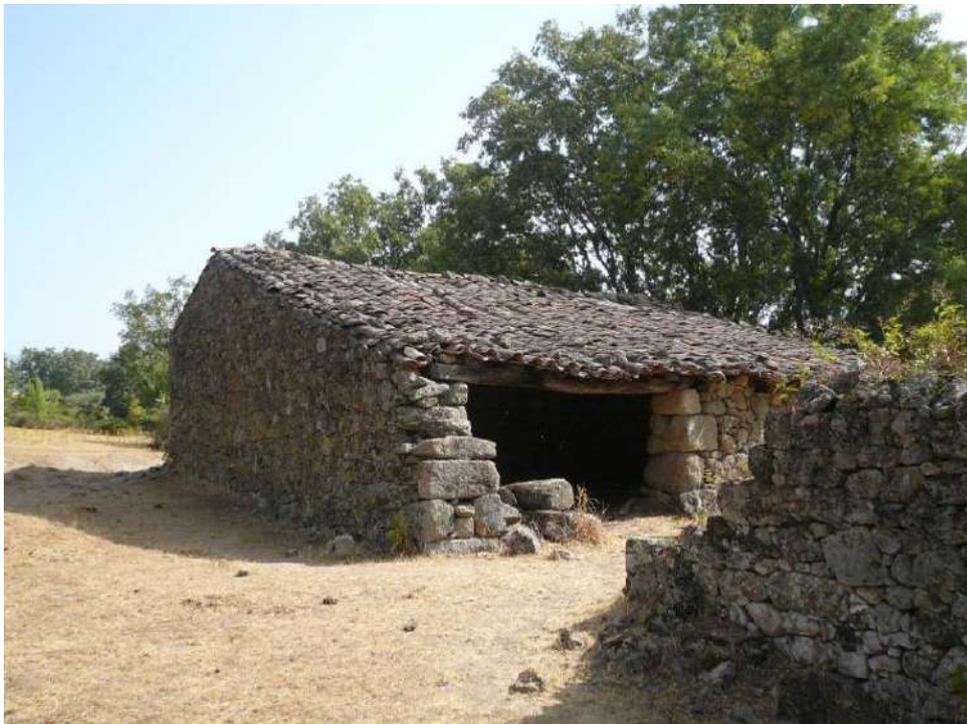
Imagen 31. Majada de piedra seca utilizada para el secado de tabaco y cuadra de animales

Majada típica encontrada en la zona, ejecutada en piedra y mampuesto, con cubierta inclinada y tejas cerámicas. Solían ser utilizadas como establos, secaderos o zonas de almacenaje.

Son construcciones en piedra seca muy típicas en la zona, que tras abandonar la explotación de las tierras donde se localizan o el ganado, tienden a caer en ruina, o a buscar su reutilización convertidas en alojamiento residencial o turístico.

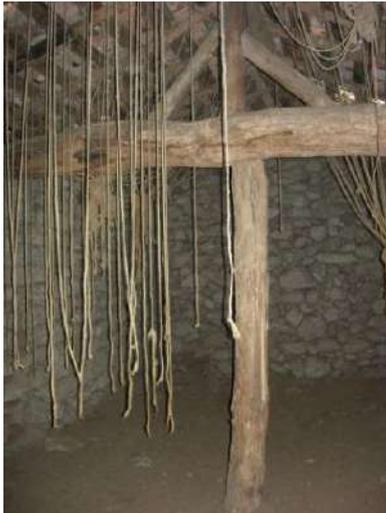
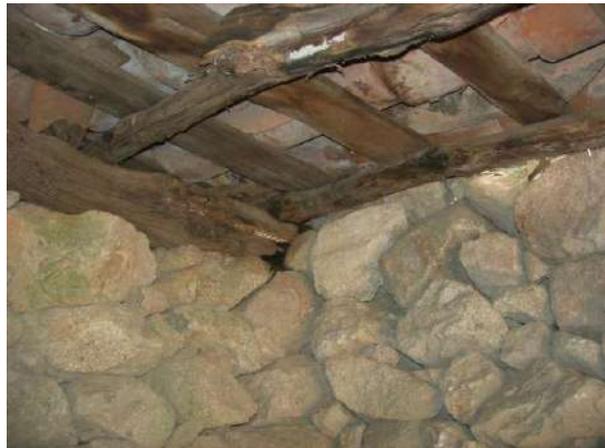
Imágenes 32 y 33. Interior de la majada, uso de materiales tradicionales

Podemos ver incluso al interior la antigua cordelería donde se secaba el tabaco de manera tradicional, hoy día ya en desuso este tipo de secadero. Se mantenían las cubiertas con cierre para la no entrada de agua pero si corría el aire lo que permitía el secado de manera artesana.

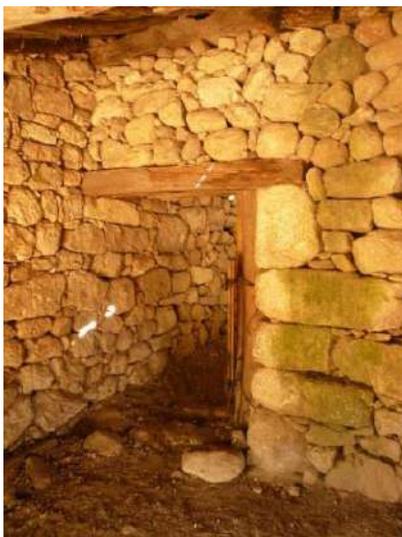
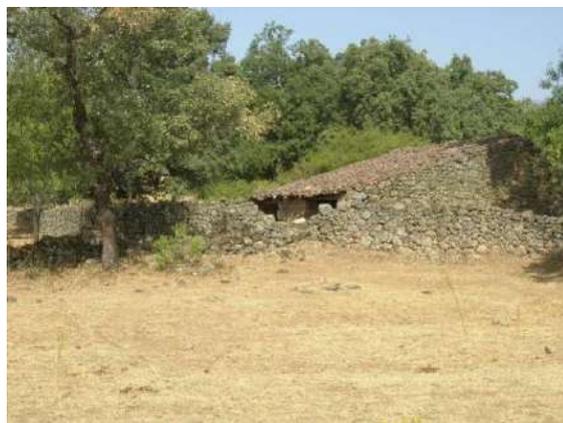
Imágenes 34 y 35. Aspecto del uso de materiales y disposición de los mismos

Son construcciones muy buscadas, con alta demanda, ya que poseen el encanto de la zona, pero además tienen una base constructiva muy interesante y muy resistente. Se han realizado por medio de sistemas tradicionales y con unos materiales de la zona pero que tienen gran calidad.

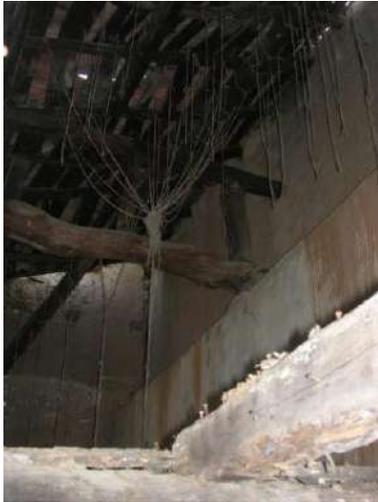
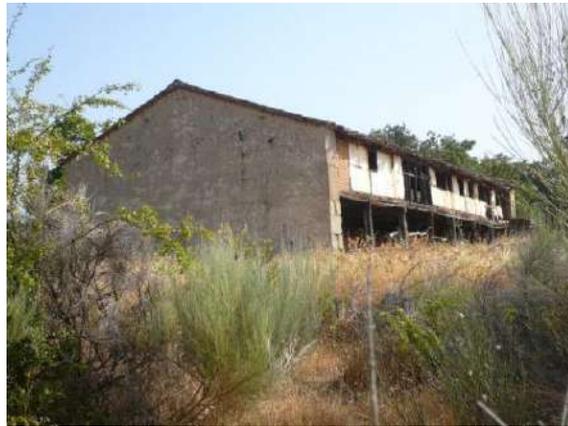
Imágenes 38 y 39. Interior de la construcción. Distribución y dimensión de la misma

Estas edificaciones al ser abandonadas tienden a caer en ruina, ya que no se produce el mantenimiento de las mismas. Se pierde una tipología constructiva importante de la zona, que podría ponerse en valor y ser objeto de interés turístico, rutas, etc.

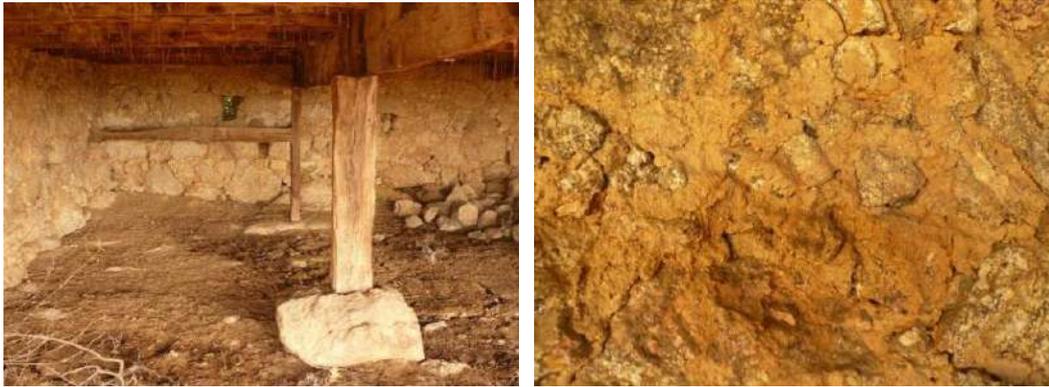
Imágenes 41 y 42. Uso de materiales de la zona. Acabados tradicionales en tierra

Se conjugan diversos materiales, todos ellos presentes en la zona. Los morteros que se realizaban con tierra, las dotaban de ese color terroso que estaba también en los adobes tradicionales, la madera y el granito. Todo lo que confería el carácter de edificación tradicional en la Comarca.

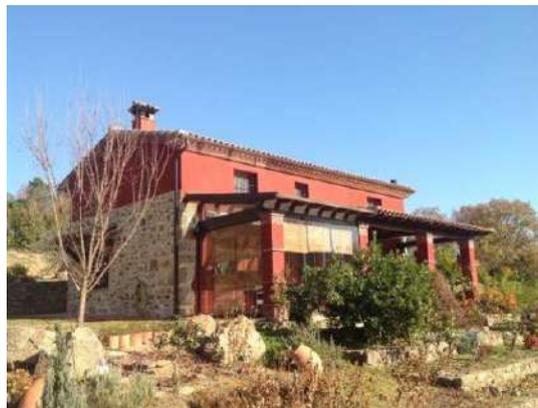
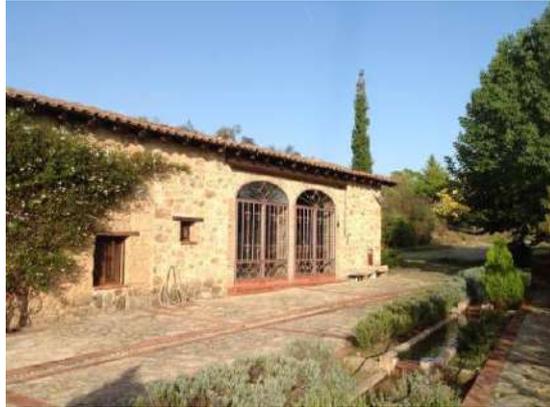
Imagen 43. Actuaciones sobre antiguos secaderos

Imágenes 44. Transformaciones en secaderos tradicionales

Las edificaciones anteriores se corresponden con antiguos secaderos adaptados a viviendas privadas, donde en algunos casos se han aprovechado los materiales pre-existentes, incluso paramentos completos. El volumen se ha ampliado, así como las alturas, dejan de ser construcciones destinadas al trabajo para convertirse en otras de carácter residencial. Sería una buena propuesta que incluso para este tipo de edificación se fijaran unos parámetros y acabados que evitaran los colores y fisonomías disonantes con la tipología popular.

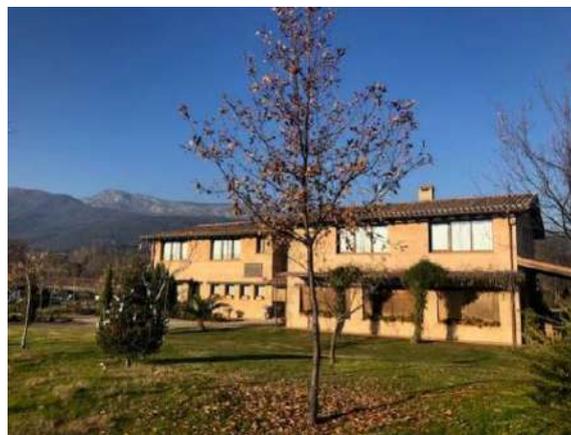
Imagen 45. Construcción tradicional adaptada a Hotel Rural

En este otro ejemplo se muestra una alternativa de hotel rural donde se ha adaptado una antigua nave secadero, en un intento de conservación. Aunque se diluye más con el entorno, no preserva nada de la edificación inicial, y el volumen se ha aumentado considerablemente.

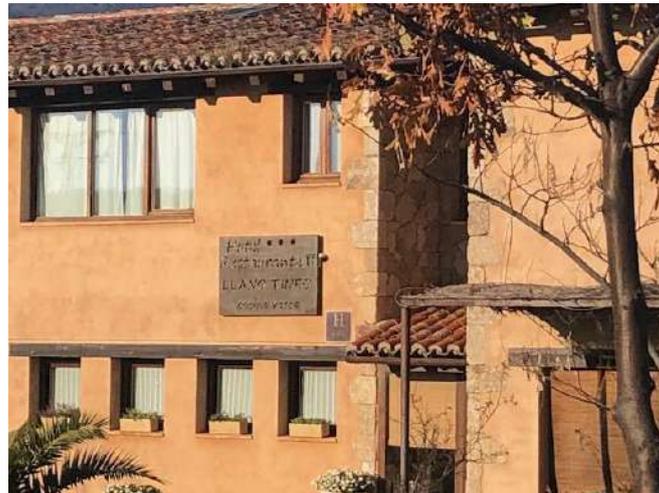
Imagen 46. Uso de colores típicos en la zona. Modificación de técnicas constructivas

En esta ocasión la tonalidad presente en las edificaciones situadas en las fincas de explotación, al estar totalmente rodeada de zonas verdes, se ha conservado. La oferta resulta interesante para el turismo, ya que al menos, se preservan los espacios sin intervenir en exceso. Esto nos lleva a tener en cuenta también el paisajismo de la zona y el entorno de forma que el impacto no sea excesivo.

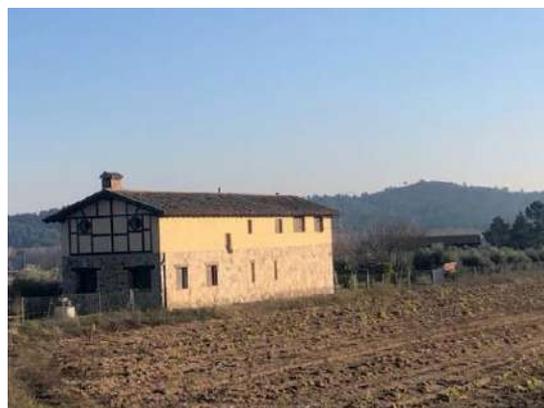
Imagen 47. Secaderos reconvertidos en zona aún de cultivo

Antiguos secaderos de tabaco, situados junto a los propios campos de cultivo reutilizados y transformados en viviendas residenciales, usadas como segunda vivienda en la mayoría de los casos. Donde se ha mantenido en este caso el volumen pero el aspecto y acabados no se corresponden con lo preexistente.

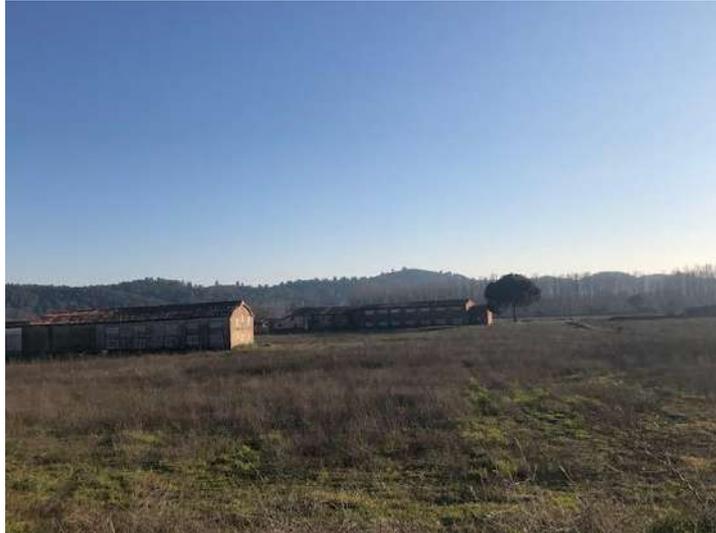
Imagen 48. Secaderos típicos en campo de cultivo

Ejemplo de secaderos aún en uso en el cultivo del tabaco, donde podemos ver el formato, volumen, materiales, etc.

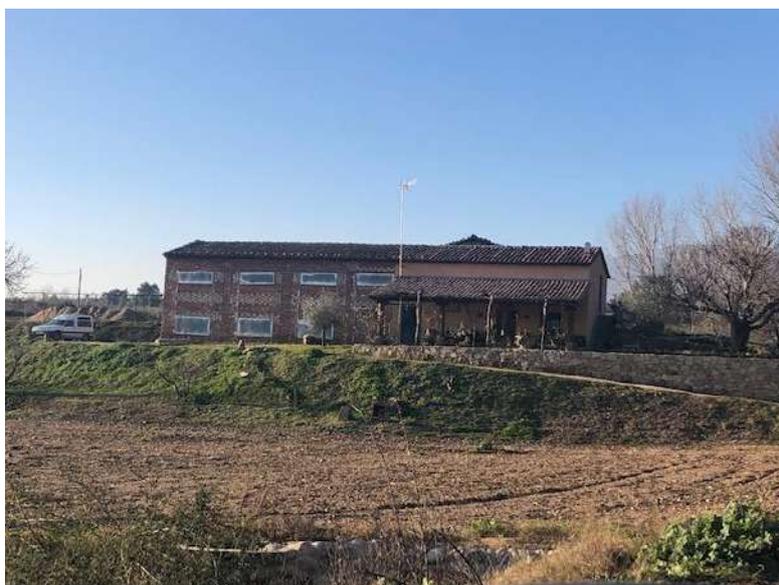
Imagen 49. Secadero usado en una parte como vivienda

Esta imagen tomada en la zona de cultivo de tabaco del municipio, vemos una intervención a medio camino, entre la vivienda residencial y la nave de uso agrícola. Se ha mantenido al estructura de secadero, si bien en la parte derecha de la edificación se ha adaptado incluso con un porche, y acabados en fachada que contrastan con el resto de la edificación.

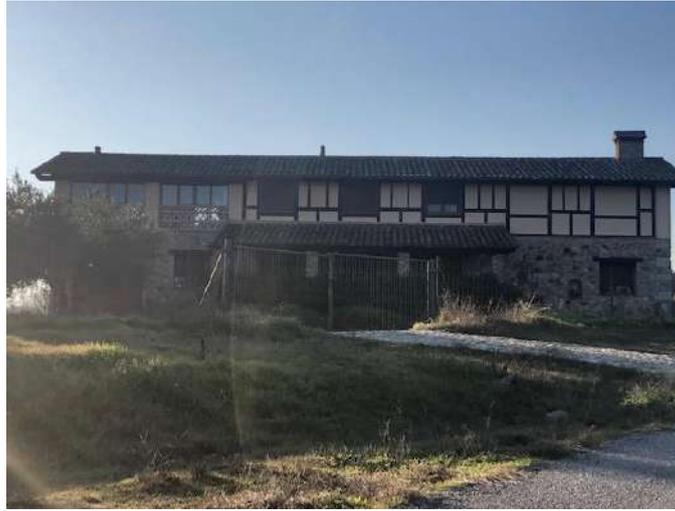
Imagen 50. Reinterpretación de acabados en secadero

Aquí sin embargo, aunque se mantiene el volumen, se le pretende dotar al edificio de un carácter y acabado simulando los sistemas constructivos presentes en las construcciones del entorno urbano haciendo parecer que el entramado de madera y adobe se simulan mediante pintura. Se descontextualiza por tanto el carácter de edificación situada en campo de cultivo, para realizar un formato que nada tiene que ver con el entorno.

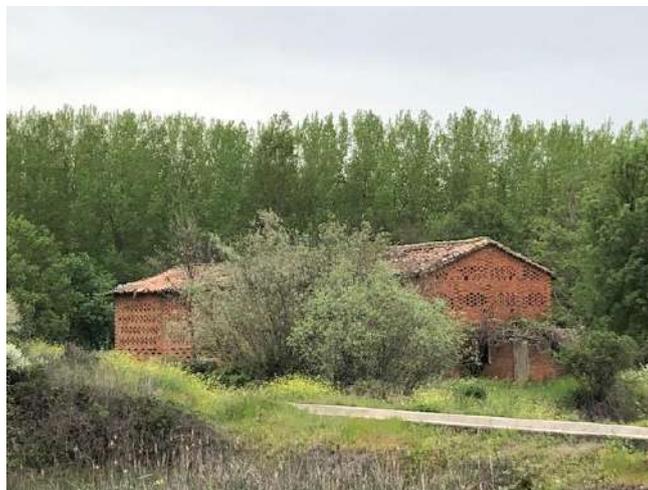
Imagen 51. Secadero en entorno de huertas y vegetación

Como vemos en esta imagen el interés para su reconversión, de este tipo de edificaciones se traslada al entorno en el que suelen encontrarse, en plena naturaleza, lo que supone un gran atractivo turístico y de ocio.

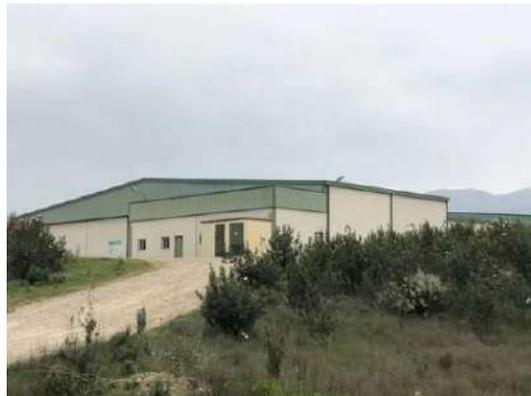
Imagen 52. Naves actuales para la recolección y secado de tabaco

La imagen superior sin embargo, muestra las naves actuales donde se seca el tabaco, en hornos industriales, controlados a cierta temperatura, pero que se realiza mediante carros cargados con el producto. El aspecto no tiene nada que ver con las edificaciones mostradas hasta el momento, el impacto es evidente, si bien se reduce el número de edificaciones de este tipo, ya que lo anterior se destinaba a pequeños agricultores, que tenían la explotación en campos de su propiedad. Este tipo de naves son parte de empresas que recogen y acopian el producto de varios recolectores, teniendo mayores producciones.
